АКТ № 27
**технического состояния объекта культурного наследия, включенного
в единый государственный реестр объектов культурного наследия
(памятников истории и культуры) народов Российской Федерации**

от 29.08.2022 г.

«Дом купца Алпатова»

к акту технического состояния от 29.08.2022 г. № 27

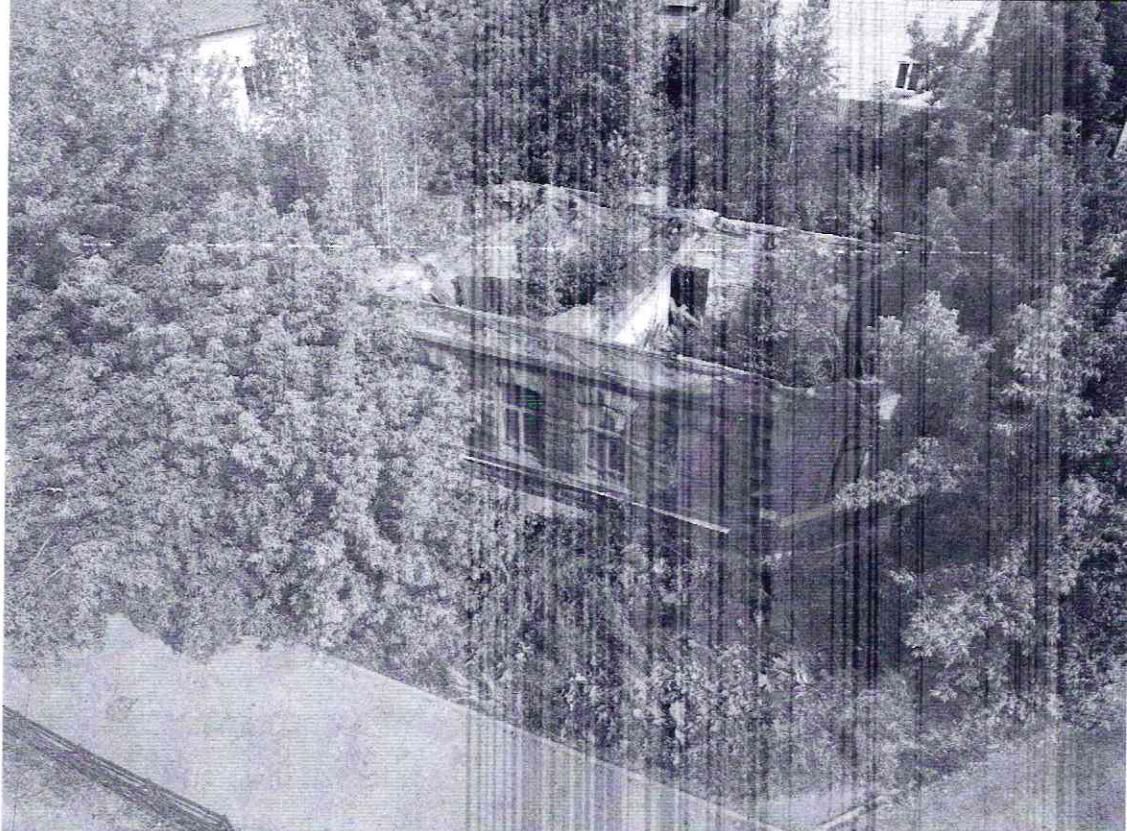
№ п/п	Фотоизображение (от 29.08.2022 г.)
1

<p>Вид на Объект с юго-запада, прилегающую территорию.</p>

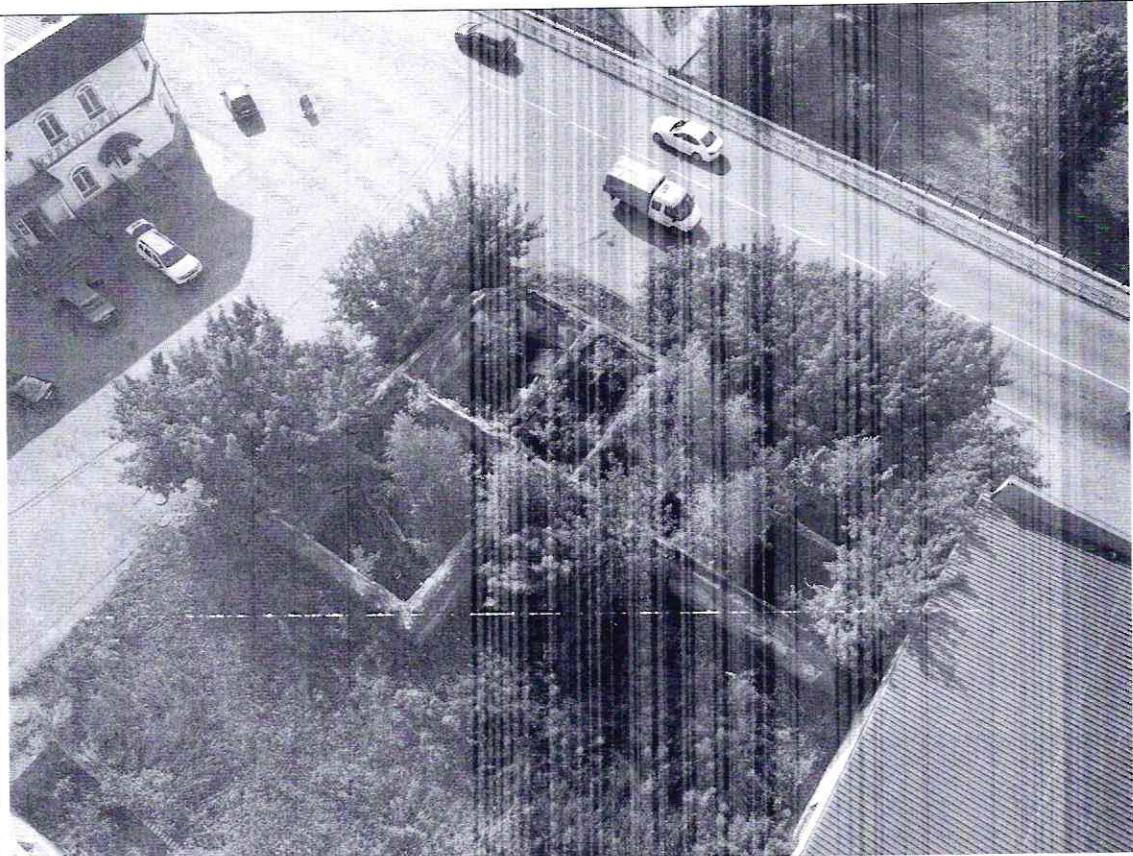
2

Вид на Объект с северо-востока, прилегающую территорию.

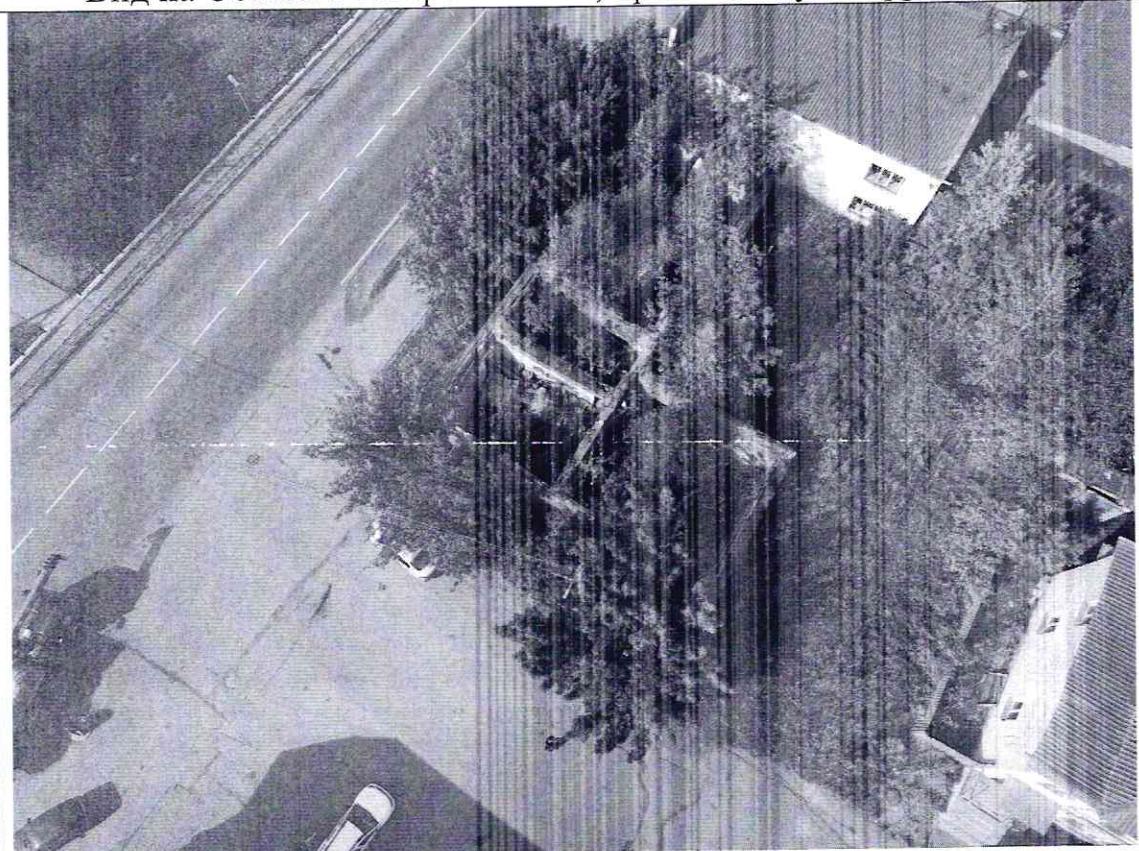
3

Вид на Объект с юго-востока, прилегающую территорию.

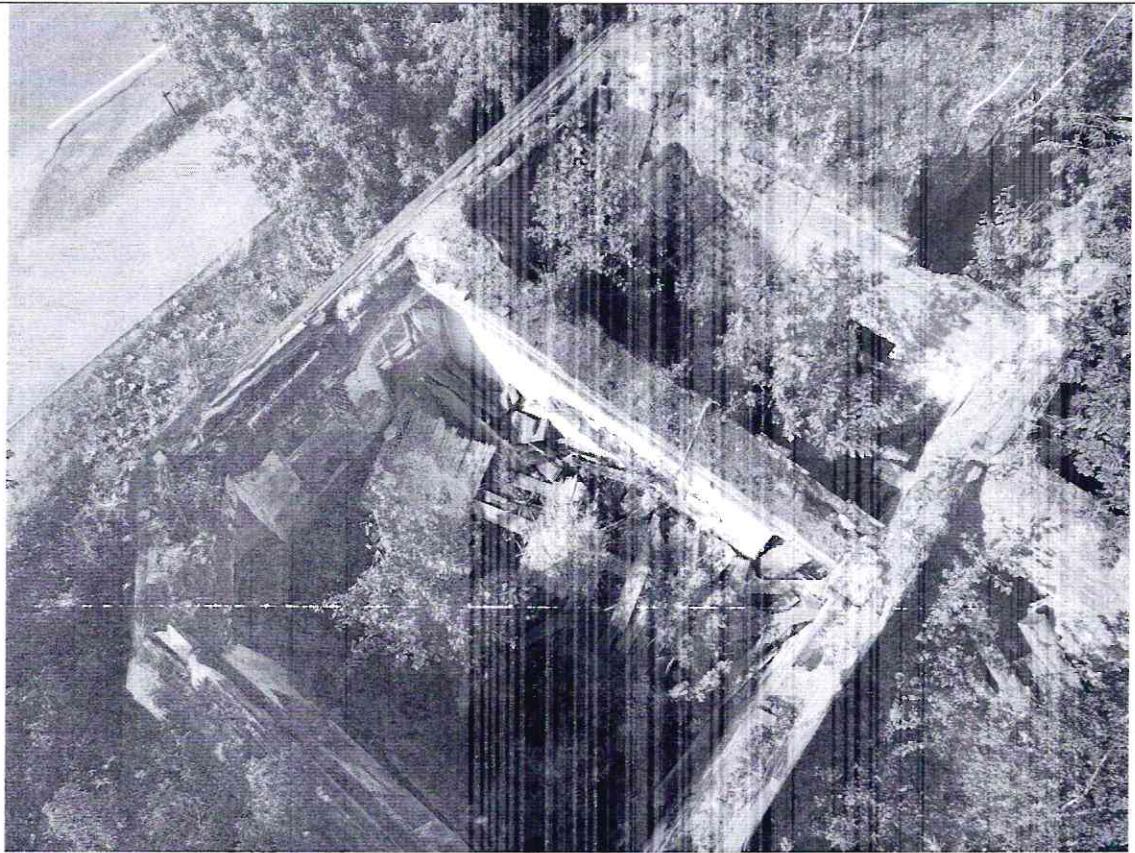
4

Вид на внутренние помещения Объекта с юго-востока.

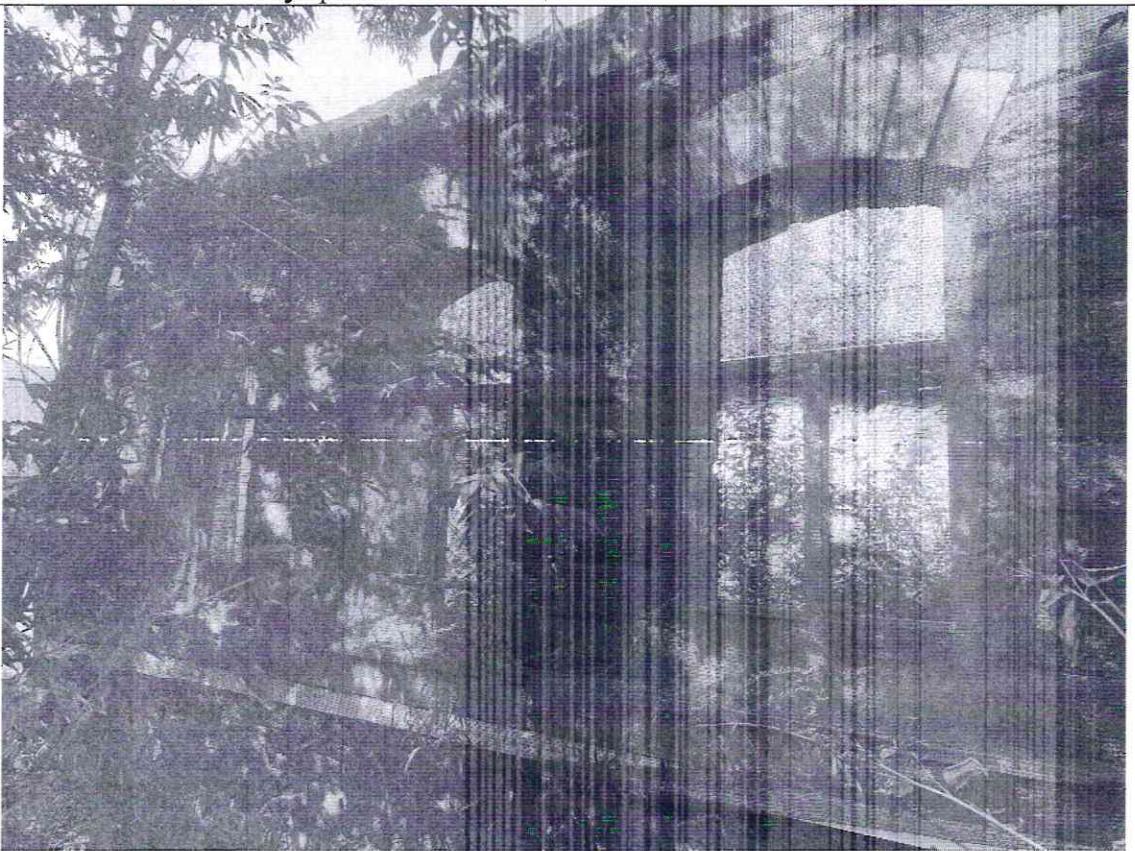
5

Южный фасад Объекта.

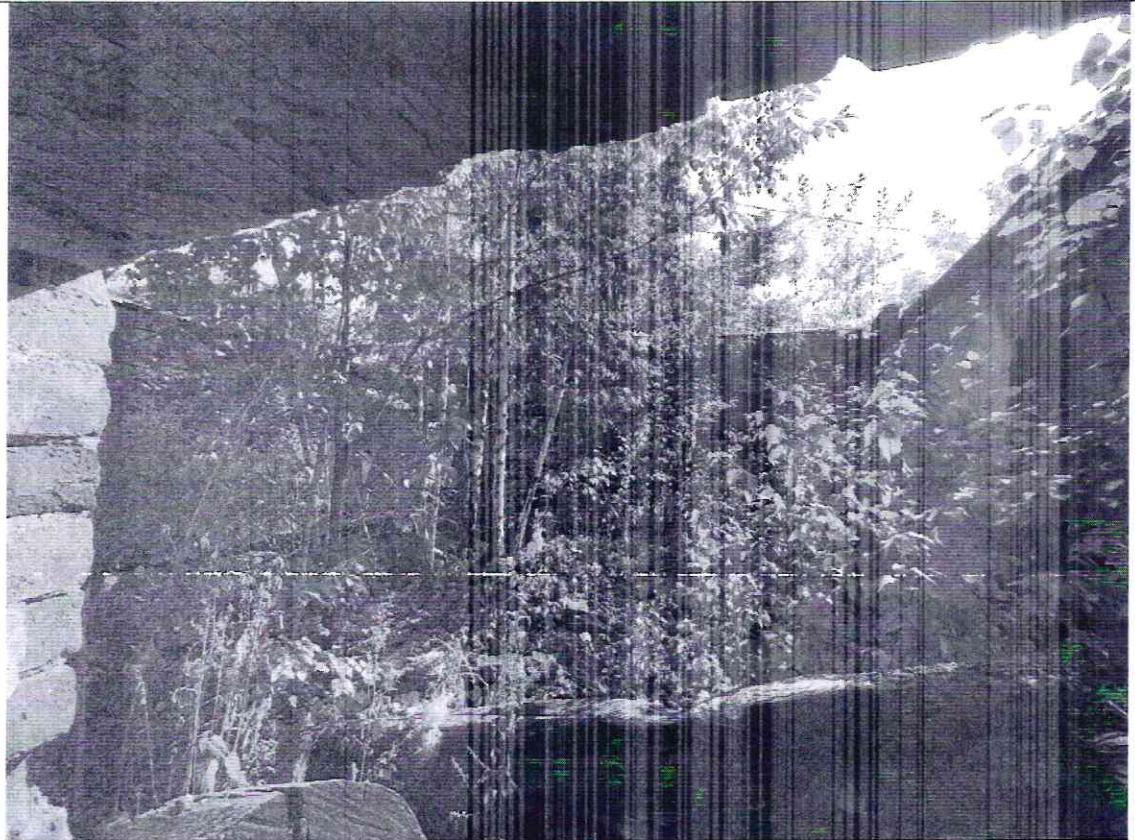
6

Вид на внутреннее помещение Объекта.

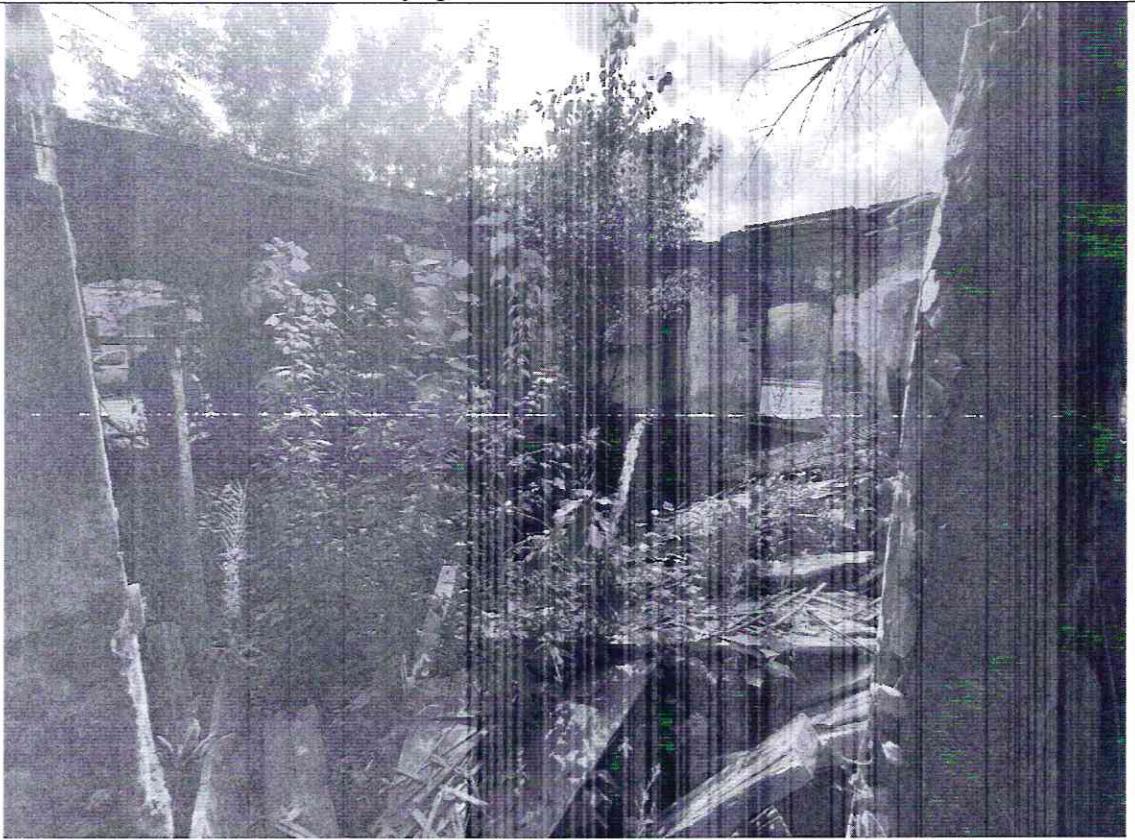
7

Вид на внутреннее помещение Объекта.

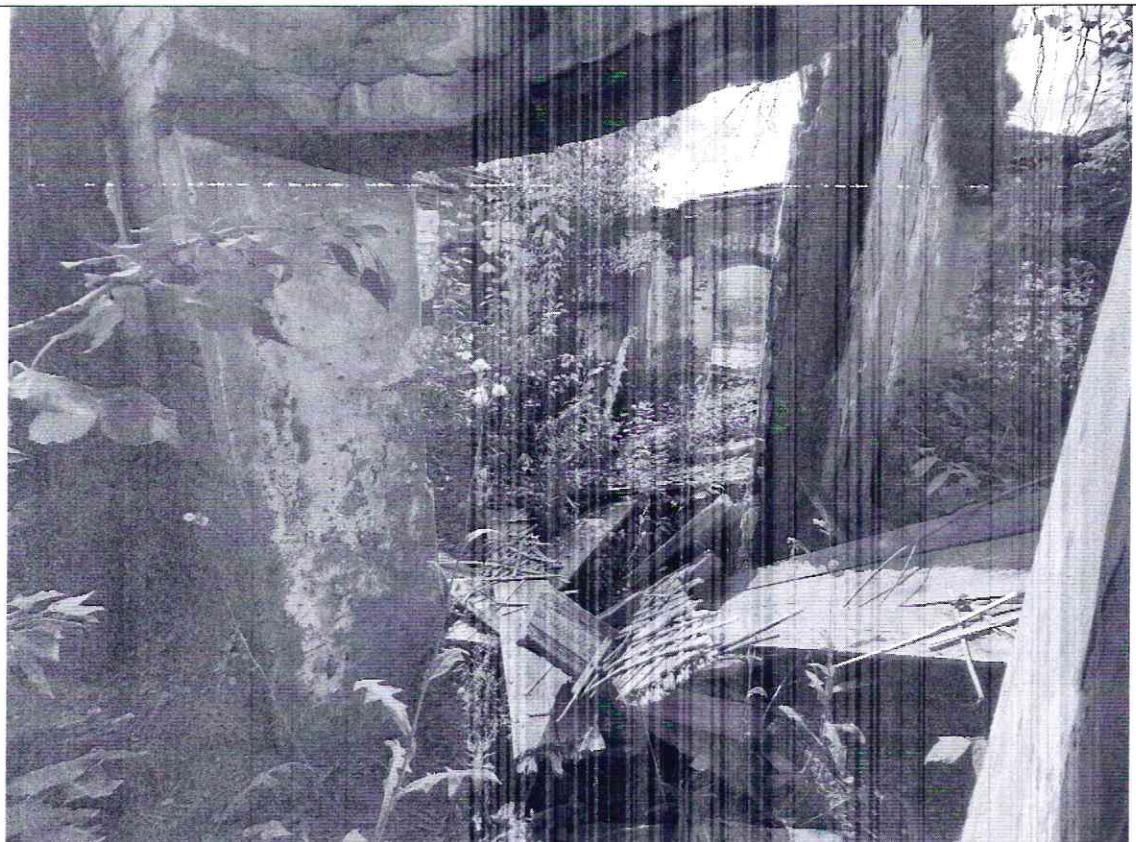
Вид на внутреннее помещение Объекта.
